Fassadensanierung Wallfahrtsbasilika Maria Radna

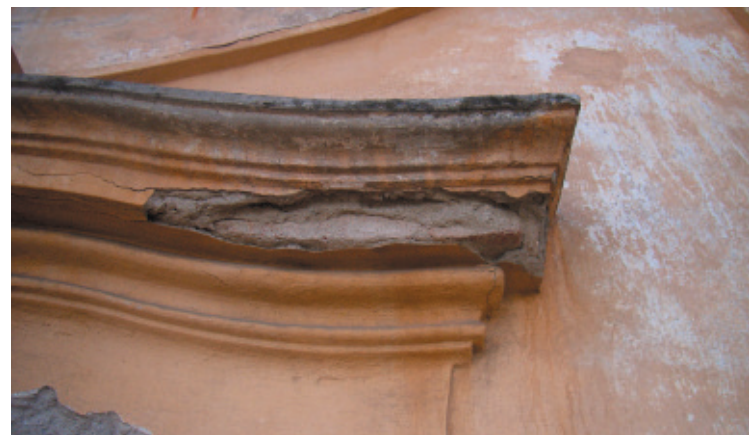
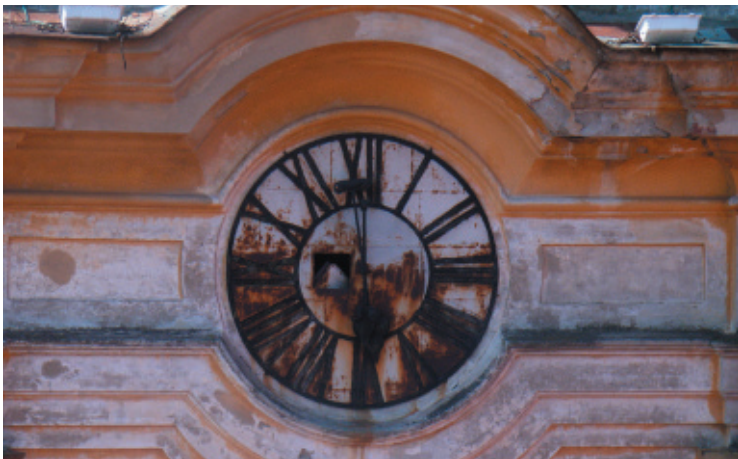
Im Sockelbereich der Kirche sind Feuchteschäden und Risse zu beobachten. Der in den siebziger Jahren aufgebrachte Putz sandet ab oder löst sich in Teilen vom Mauerwerk, die Fassadenfarbe blättert ab. Bei den hölzernen Schallläden, vor den Kirchenglocken fehlt ein Großteil der Lamellen. Die Kirchenruhren sind korrodiert und nicht mehr funktionsfähig. Die Betonbauteile aus dem Jahre 1911 sind durch Korrosion der Armierung stark geschädigt und weisen bereits Löcher auf. Die Verblechungen der Schmuckelemente an der Fassade sind stark verformt oder fehlen ganz.

Zunächst erfolgt eine Schadenskartierung, welche Lage, Art und Ausmaß der Schäden an der Fassade genau erfasst. Anschließend wird der Putz mit einem dem Untergrund und der Bauzeit des Gebäudes angepassten Material ergänzt. Zerstörte Stuckelemente müssen mittels Schablonen nachgebildet werden. Die Aufstockung des Turmaufsatzes muß durch fachgerechte Sanierung wieder tragfähig gemacht werden. Die schützenden Blechabdeckungen über den Gesimsen und Stuckelementen werden teilweise erneuert. Die stark korrodierten Ziffernblätter und Zeiger der Turmuhr müssen restauriert, das Uhrwerk wieder in Gang gebracht werden.
